落石誘因としての樹木根を介した 風による地盤振動

Study on Ground Vibration Caused by the Wind through Trees Roots as the Cause of Rockfall

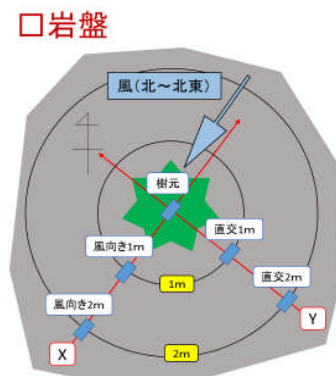
図-2 振動計配置図（岩盤地盤）

土砂地盤での振動計測の後に、落石の危険性を含み異方性に富んだ岩盤部での振動特性計測を行った。岩盤での振動計測は、研究条件に合致するような自然斜面内の岩盤露頭での実験が困難であるため、採石場の切土のり肩付近で行った。実験では、予め周辺の山地地形を観察し、一定方向からの風を受ける地点を選定した。できるだけ落石災害が生じているような斜面と条件が合うように、低木の疎林内にやや高木の樹木が単独で存在するような条件を設定し振動計測を実施した。振動計の配置図を図-2に示す。

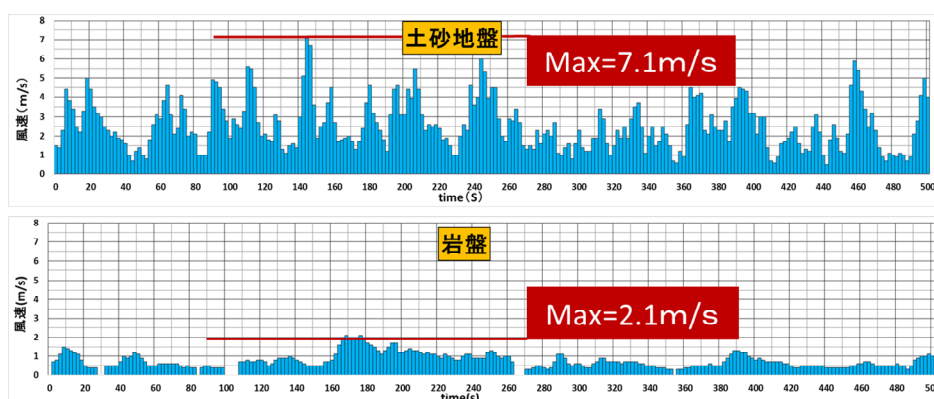
図-3 風速グラフ

土砂地盤での計測は、図-3に示すように、断続的な一定方向の強風下（最大風速7.1m/s）で行った。常に1m/s以上の風が観測されており、ほぼ一定の北西風であった。

岩盤部での振動計測は、図-6 に示す地形条件の採石場内にて実施した。ある程度の風速が得られ、周辺での重機振動を除外するために作業休止時間にて実験を実施せざるを得なかった。土砂地盤での実験時と異なり、あまり強風が観測されなかった（図-3 参照）。また、後に記すフーリエ解析結果と加速度チャートより、風向き 2m 地点では他の地点に比べ表土厚が非常に薄く、岩盤に近い地点と推察する。

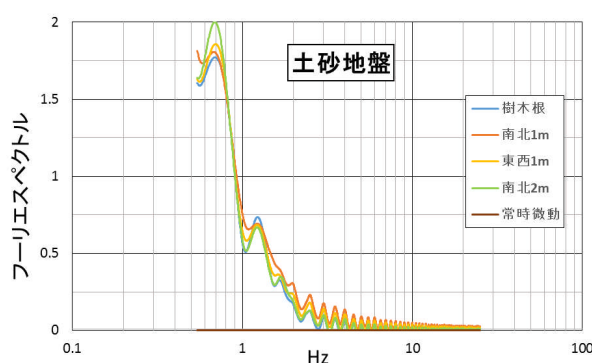
図-4 フーリエ解析（土砂地盤）

土砂地盤でのフーリエ解析の結果を、図-4に示す。常時微動は差し引きして検討を行っている。X軸

方向（風向き方向）を検討対象としたところ、今回、樹木根を介する地盤振動は、土砂地盤では 0.7Hz 付近で卓越する周波数が現れることが推測される。

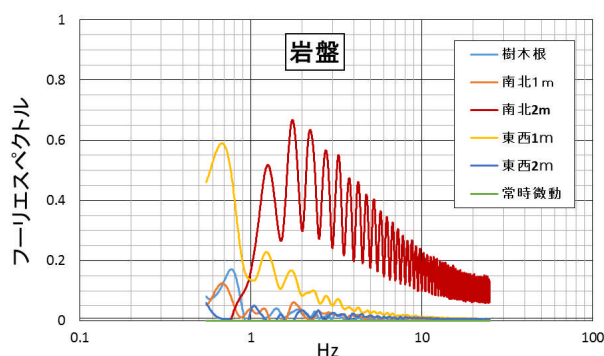
図-7 フーリエ解析 (岩盤地盤)

土砂地盤同様に、X 方向（風向き方向）を検討対象とし、フーリエ解析をした結果を図-7 に示す。

同じく常時微動は差し引きして検討を行った。0.7Hz または 0.8Hz 付近に卓越する振動が観測できたが、風向きと同じ北東 2m 地点では、1.8Hz で卓越周波数が見られる結果となった。これらより樹木根を介する地盤振動は、土砂地盤、岩盤地盤共に 0.7Hz 付近で卓越する周期が現れることが推測され、岩盤に近い地点での高い周波数になり、一般的な傾向と一致することがわかる。

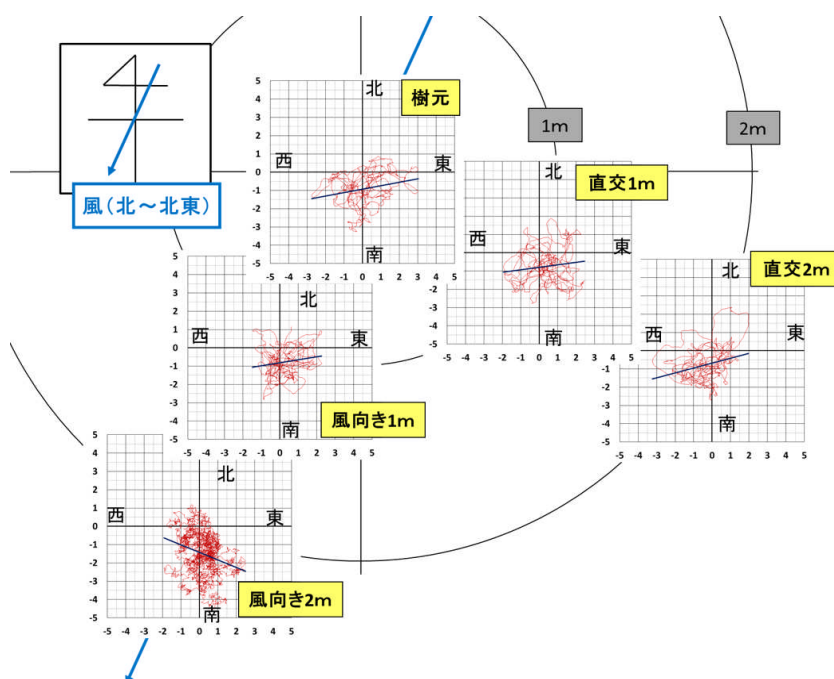
図-8 加速度チャート (岩盤地盤)

図-8 に、加速度の大きさと X、Y 平面（X 方向風向き）における加速度方向を示す加速度チャートを示す。風が弱かった為、計測時の中で最も風速が得られた 1 分間を抽出し検討を行った。原点より下向きに加速度の軌跡が多く見られることから、土砂地盤と同様に風向きと振動方向の相関性を得られる。また、土砂地盤で見られた 1m 地点で加速度が最大となる現象は岩盤では見られない結果となったこと、風向き 2m 地点では、加速度が大きく増幅を示していることも判明した。

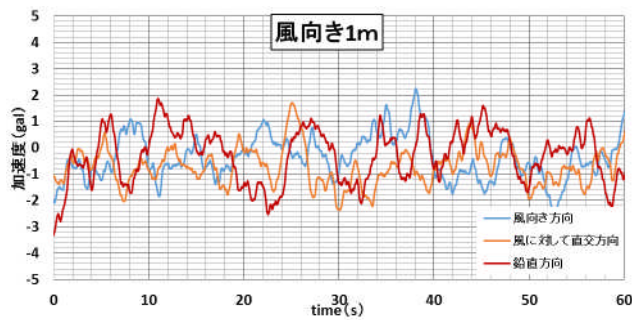
鉛直方向の検討をするために、樹元、風向き 1m、風向き 2m の風向き方向、風向きに対して直交方

向, 鉛直方向の比較をしたグラフを図-9,10,11 に示す. 風向き 2m 地点に注目をし, 加速度が鉛直上向きに加わっている時間が風向き方向, 風向きに対して直交方向や他の地点と比較して非常に多いことが見て取れる (図-12, 黒線参照).
